**DEAUTOIMPORTMAKELAAR**  
Voordelig en betrouwbaar importeren

Hieronder een voorbeeld van een keuringsrapport dat opgesteld is door de Duitse inspecteur.

Fahrzeugdaten			
<b>BMW Baureihe 3 Touring (E91) (2005-&gt;) 320d</b>			
Fahrzeug-Ident.-Nr.:	<b>WBAVU31040KZ26283</b>	Laufleistung abgelesen:	<b>138486</b>
Erstzulassung / Baujahr:	<b>18.09.2007 / 2007</b>	Besichtigungsdatum/-ort:	<b>03.12.21</b>
Fahrzeugart:	<b>PKW</b>	Re-Import:	<b>Nein</b>
Aufbauart:	<b>Kombilimousine</b>	KBA-Nr. (HSN/ TSN):	<b>0005//A</b>
Kraftstoff / Emissionsklasse:	<b>Diesel / Euro 4</b>	Getriebe Art:	<b>Automa</b>
Navi.-Datenträger:	<b>CD/DVD</b>	Hubraum / Leistung:	<b>1995 cc</b>
Antriebsart:	<b>Heckantrieb</b>	Lackfarbe:	<b>TITANS</b>
Anzahl Vorbesitzer:	<b>3</b>	Türen / Sitzplätze:	<b>5 / 5</b>
Anzahl Schlüssel:	<b>2</b>	Nächste HU / AU:	<b>10.2020</b>
Polster Art:	<b>Leder</b>	Serviceheft verfügbar:	<b>Ja</b>
Farbe Innenausstattung:	<b>Schwarz</b>	Serviceheft gepflegt:	<b>Teilweis</b>
Raucherfahrzeug:	<b>Ja</b>	Letzter Service km / am:	<b>138642</b>
Fahrzeug fahrbereit:	<b>Ja</b>	Fahrzeug verkehrssicher:	<b>Ja</b>

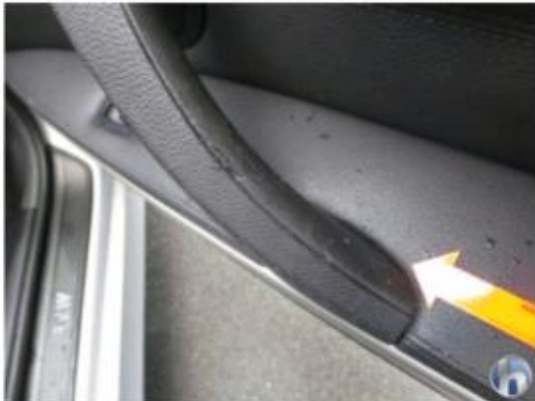
16. Türverkleidung Vorne - Rechts **Gebrauchsspuren**

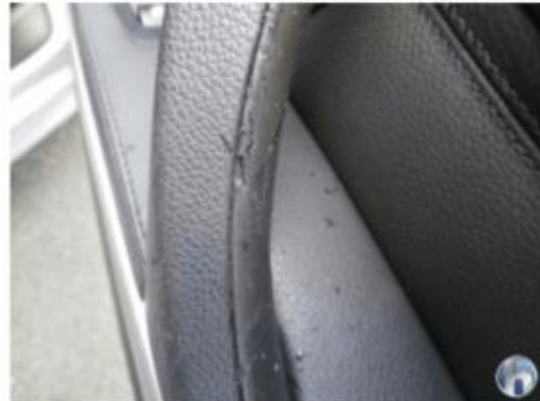
16. Türverkleidung Vorne - Rechts **Gebrauchsspuren**

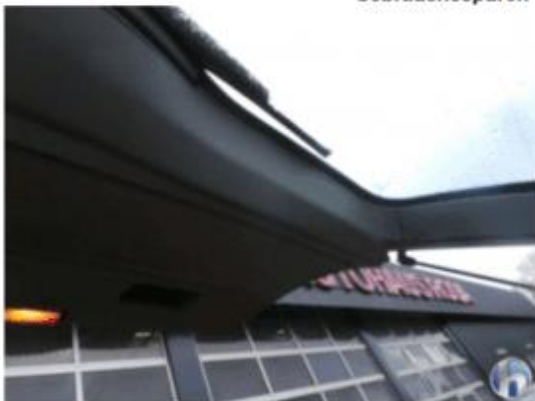
17. Heckklappenverkleidung **Kratzer**

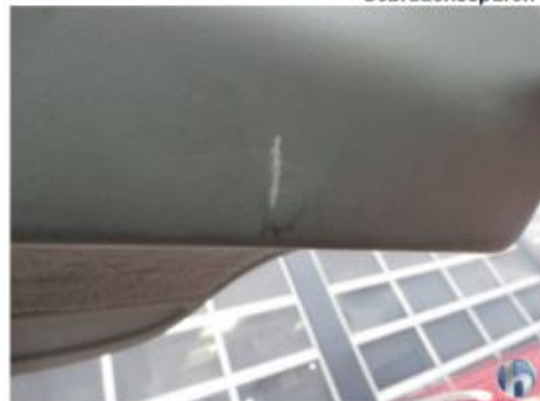
17. Heckklappenverkleidung **Kratzer**

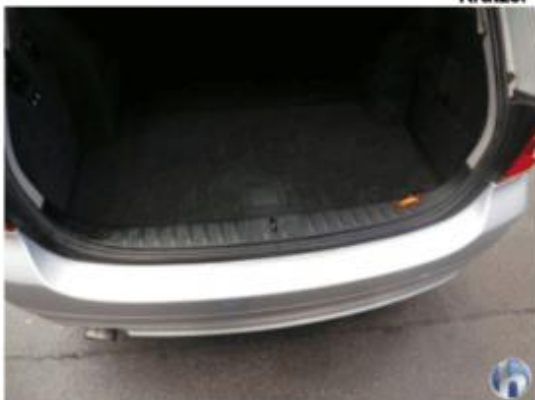
18. Kofferraumverkleidung **Gebrauchsspuren**

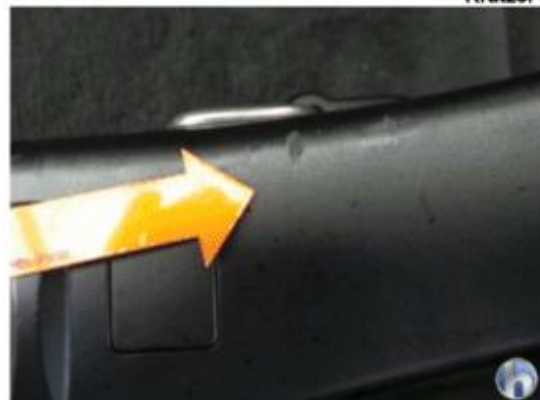
18. Kofferraumverkleidung **Gebrauchsspuren**

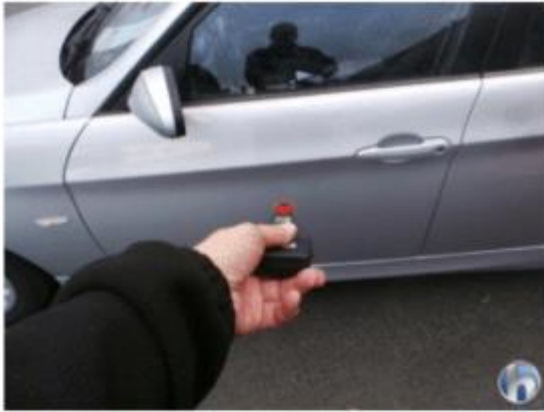
1. Tür Vorne - Links

**Nacklackiert**

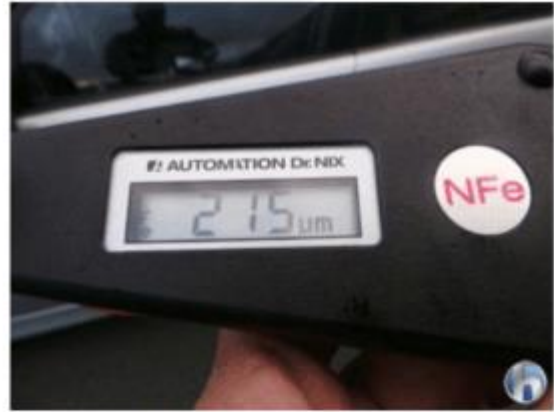
1. Tür Vorne - Links

**Nacklackiert**

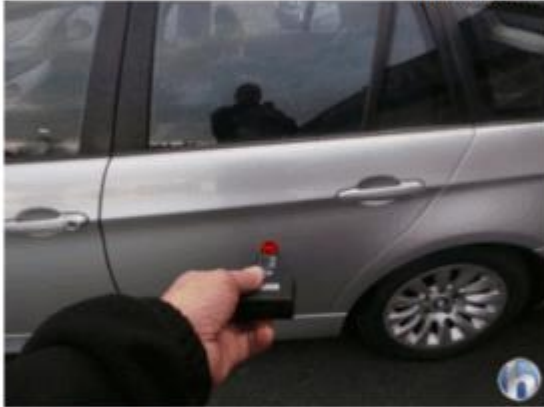
2. Tür Hinten - Links

**Nacklackiert**

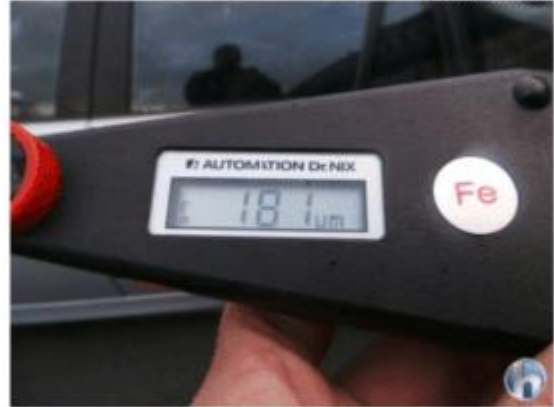
2. Tür Hinten - Links

**Nacklackiert**

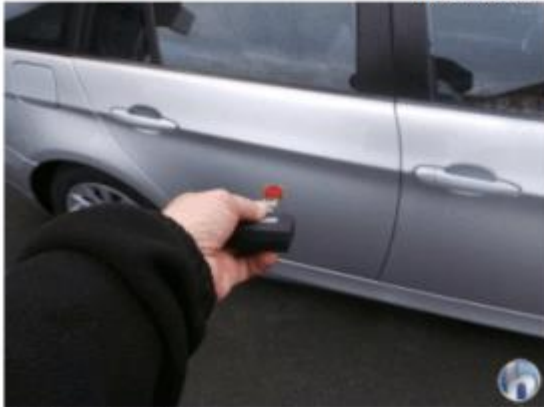
3. Tür Hinten - Rechts

**Nacklackiert**

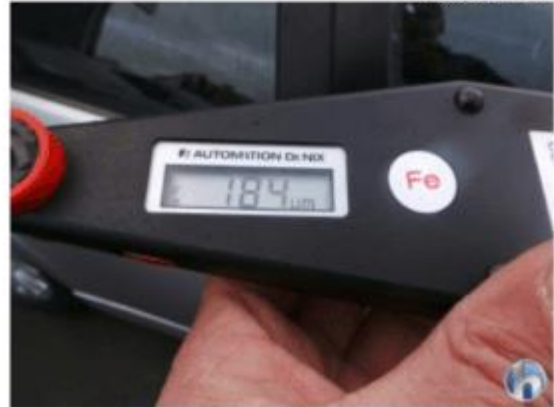
3. Tür Hinten - Rechts

**Nacklackiert**

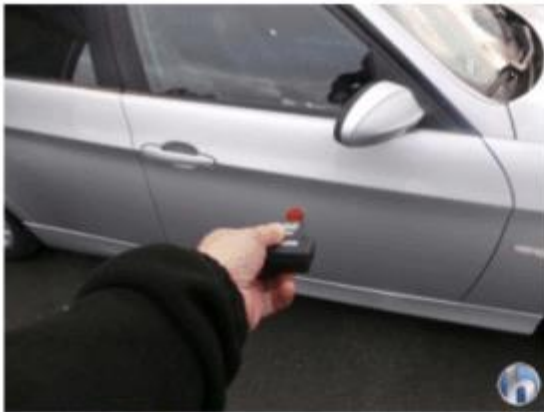
4. Tür Vorne - Rechts

**Nachlackiert**

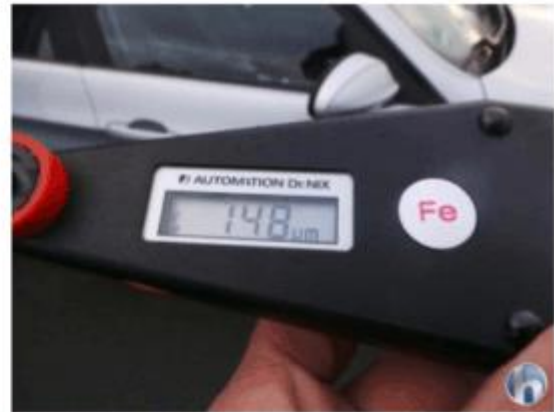
4. Tür Vorne - Rechts

**Nachlackiert**

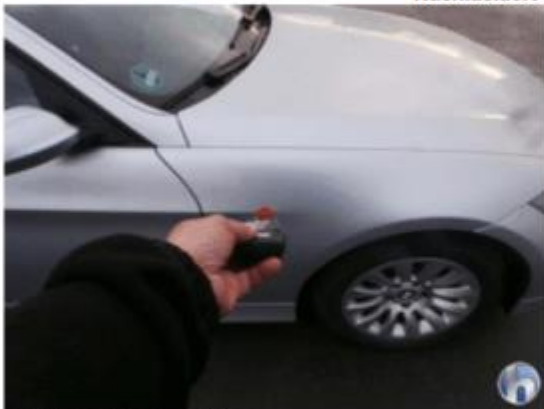
5. Kotflügel Vorne - Rechts

**Nachlackiert**

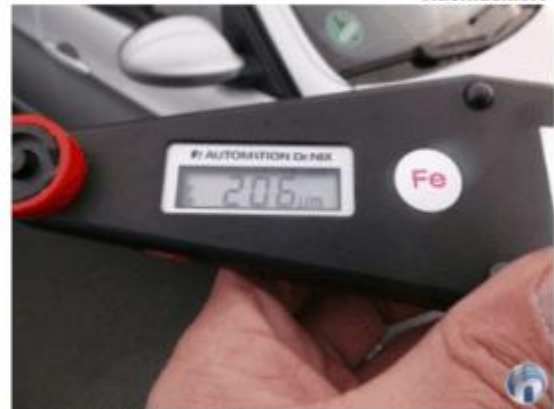
5. Kotflügel Vorne - Rechts

**Nachlackiert**

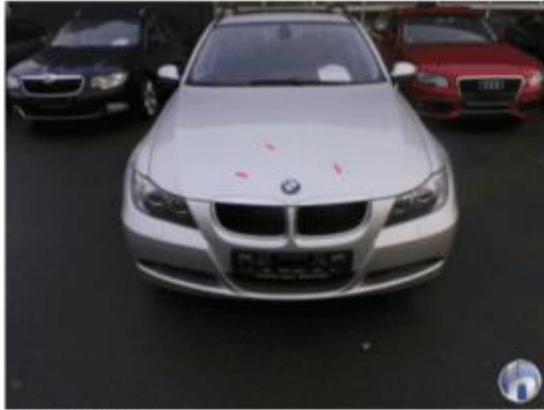
7. Motorhaube

Gebrauchsspuren

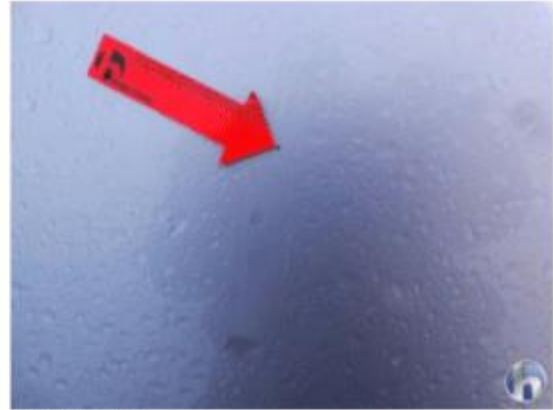
7. Motorhaube

Gebrauchsspuren

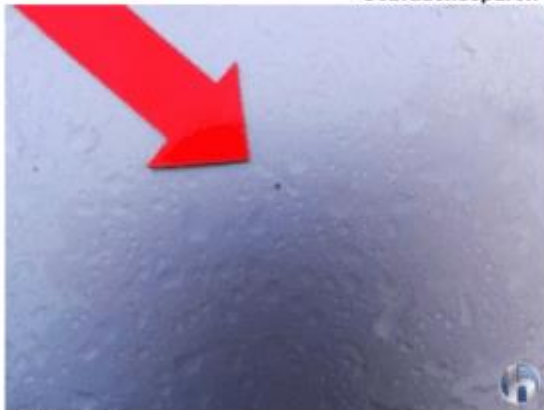
7. Motorhaube

Gebrauchsspuren

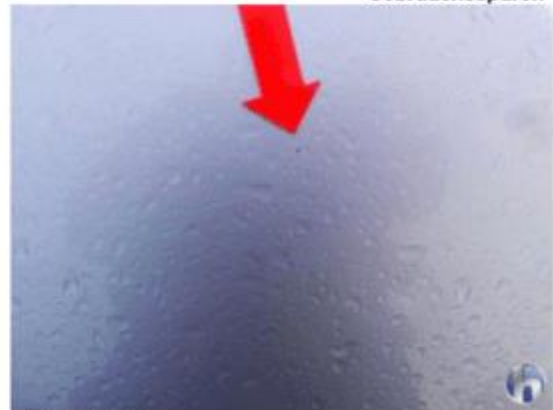
7. Motorhaube

Gebrauchsspuren

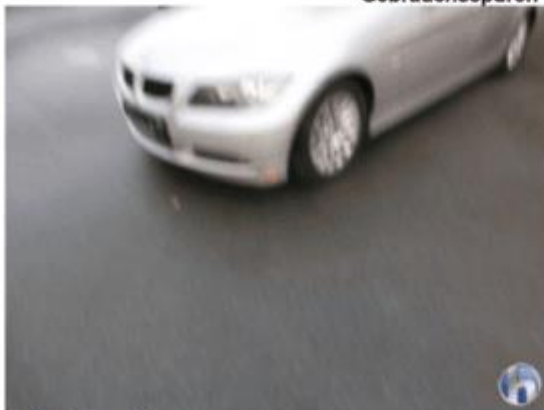
8. Stoßfänger Vorne

Kratzer

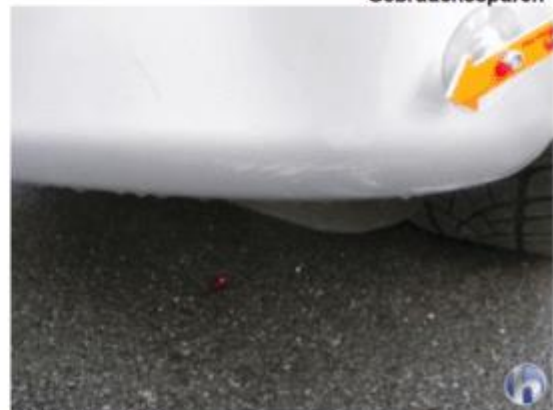
8. Stoßfänger Vorne

Kratzer

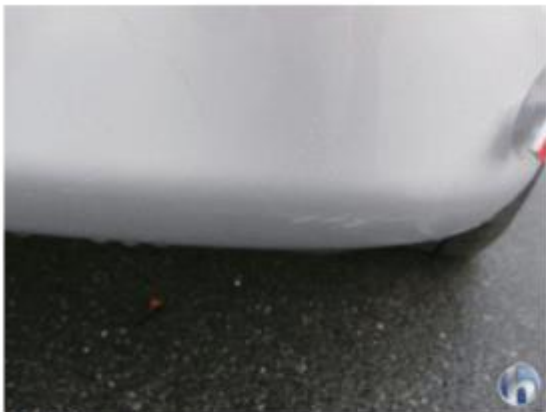
8. Stoßfänger Vorne

**Kratzer**

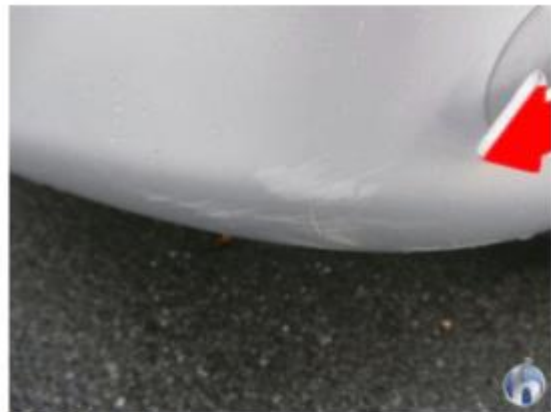
8. Stoßfänger Vorne

**Kratzer**

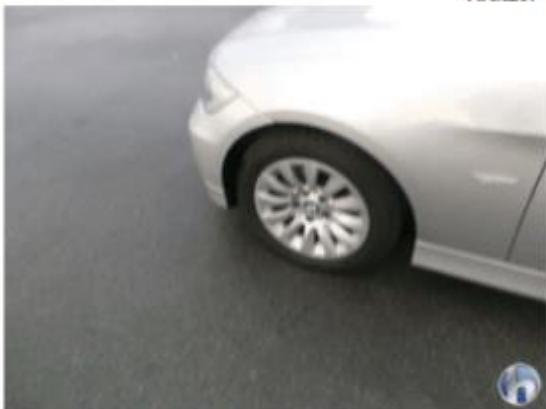
9. Felge (Aluminium) vorne links

**Beschädigt**

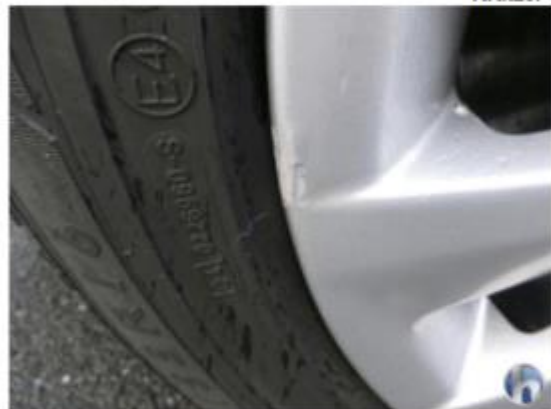
9. Felge (Aluminium) vorne links

**Beschädigt**

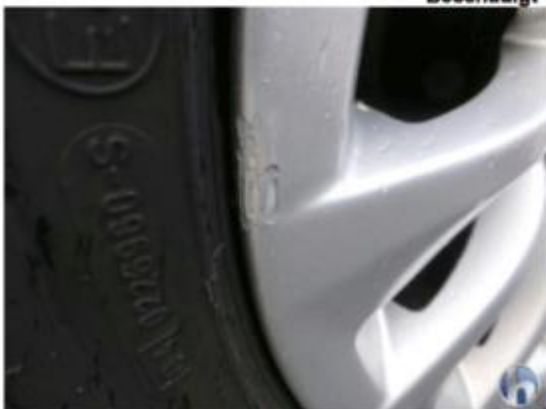
9. Felge (Aluminium) vorne links

**Beschädigt**

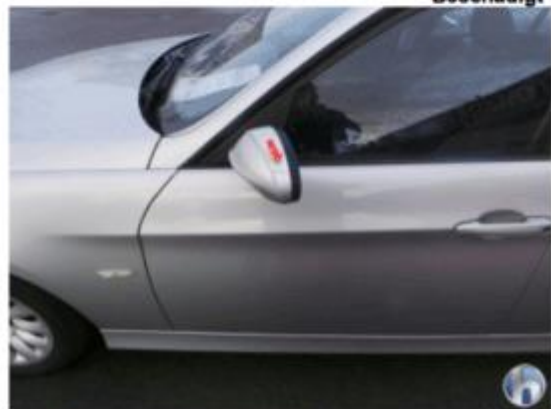
10. Außenspiegel Gehäuse - Links

**Nacklackiert**

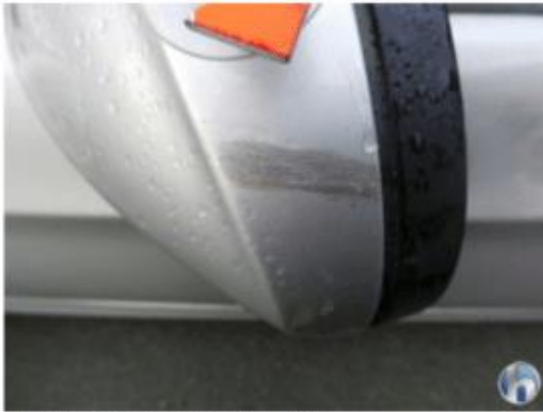
10. Außenspiegel Gehäuse - Links

**Nachlackiert**

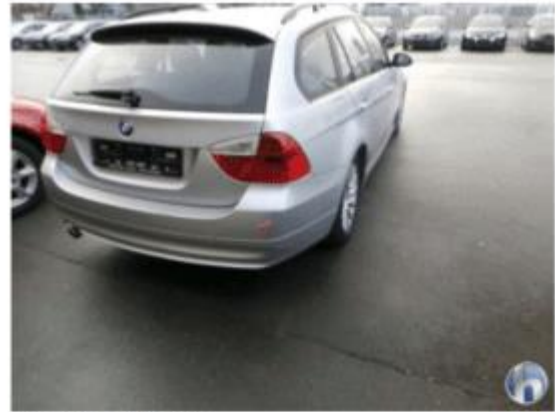
11. Stoßfänger Hinten

**Kratzer**

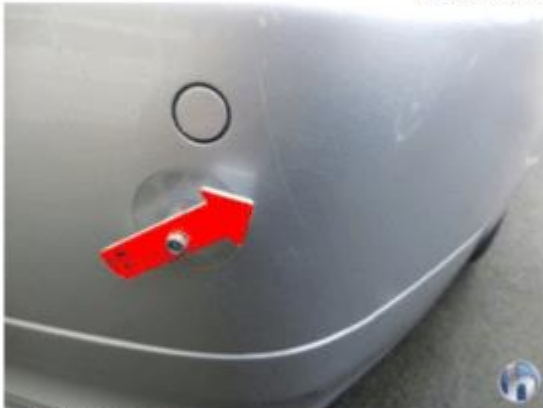
11. Stoßfänger Hinten

**Kratzer**

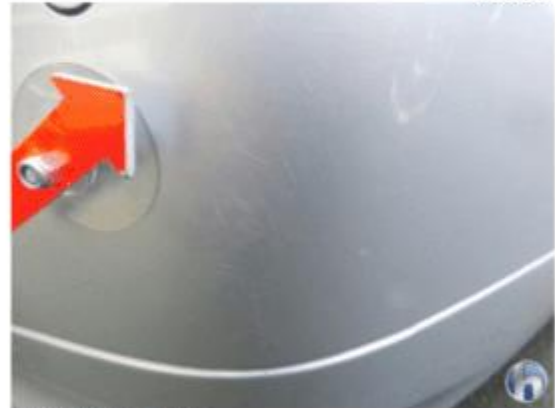
11. Stoßfänger Hinten

**Kratzer**

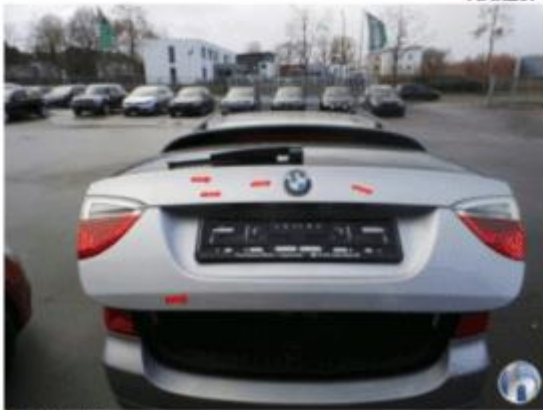
12. Heckklappe

**Kratzer**

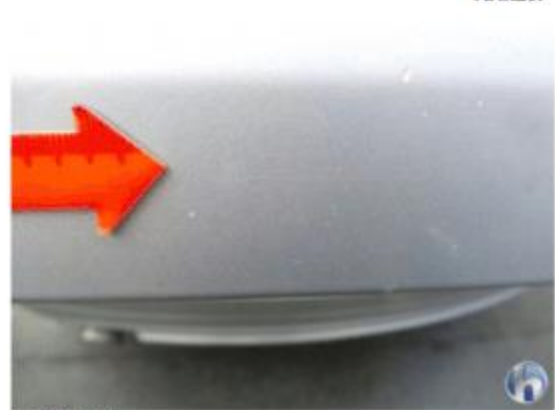
12. Heckklappe

**Kratzer**

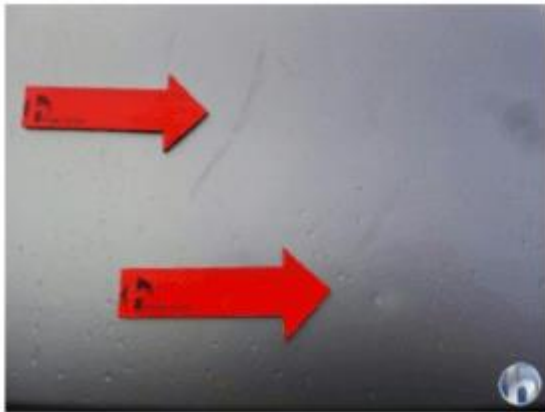
12. Heckklappe

**Kratzer**

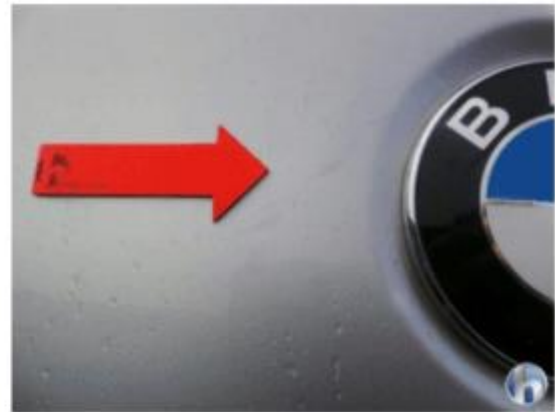
12. Heckklappe

**Kratzer**

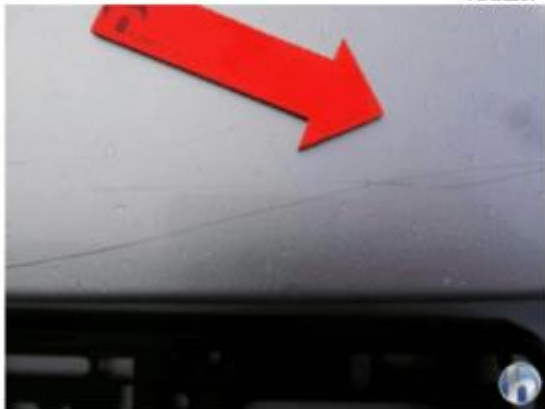
12. Heckklappe

**Kratzer**

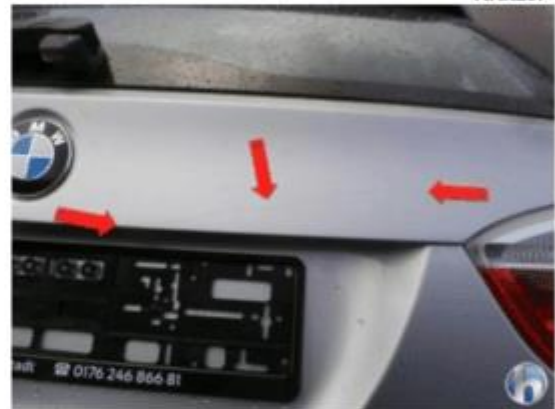
12. Heckklappe

**Kratzer**

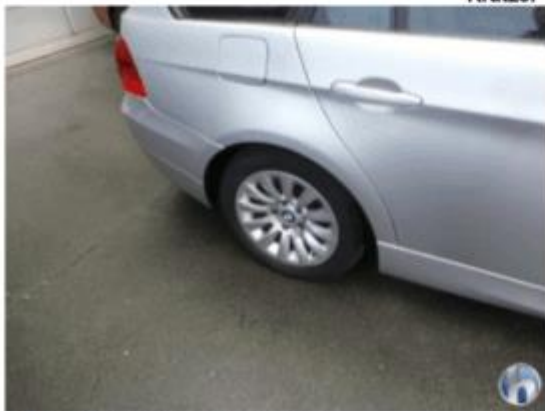
13. Felge (Aluminium) hinten rechts

**Beschädigt**

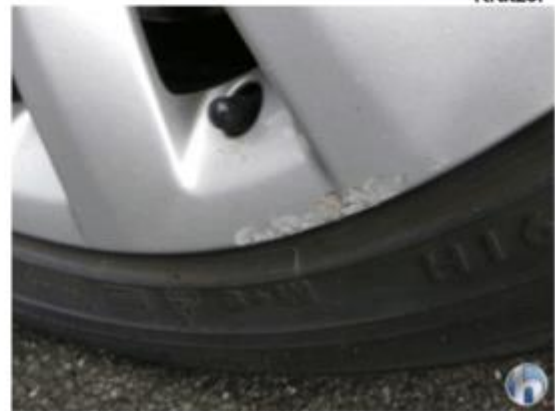
13. Felge (Aluminium) hinten rechts

**Beschädigt**

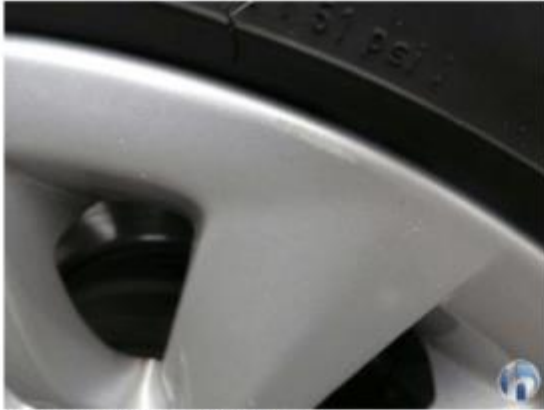
13. Felge (Aluminium) hinten rechts

**Beschädigt**

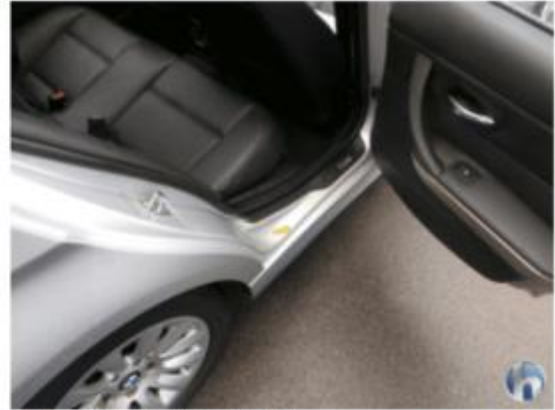
14. Türeinstieg Hinten - Rechts

**Abschürfung**

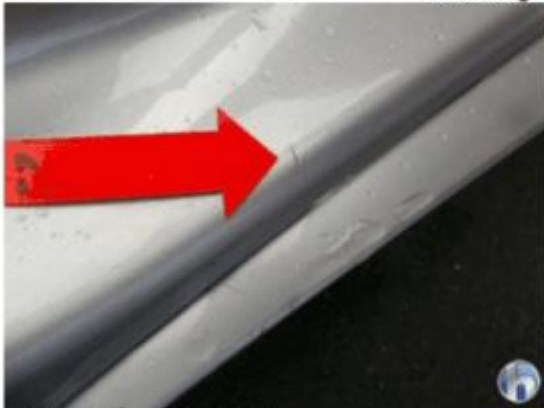
14. Türeinstieg Hinten - Rechts

**Abschürfung**

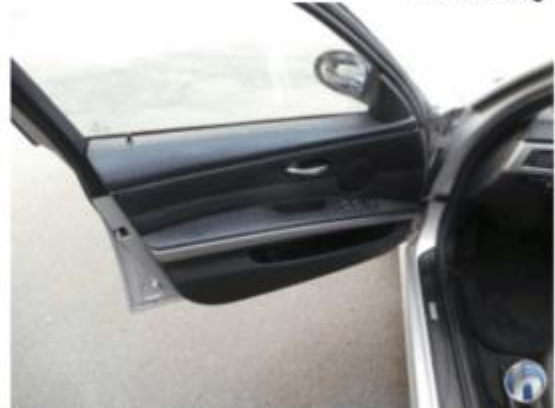
15. Türverkleidung Vorne - Links

**Gebrauchsspuren**

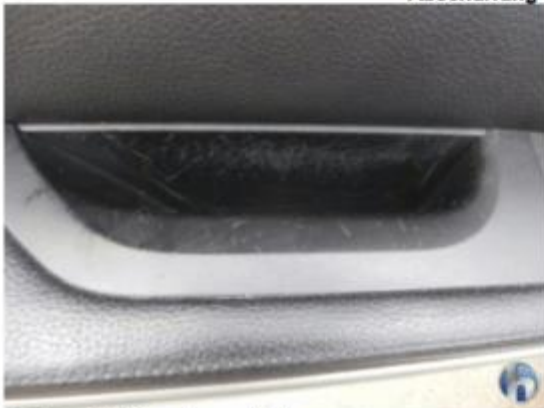
15. Türverkleidung Vorne - Links

**Gebrauchsspuren**

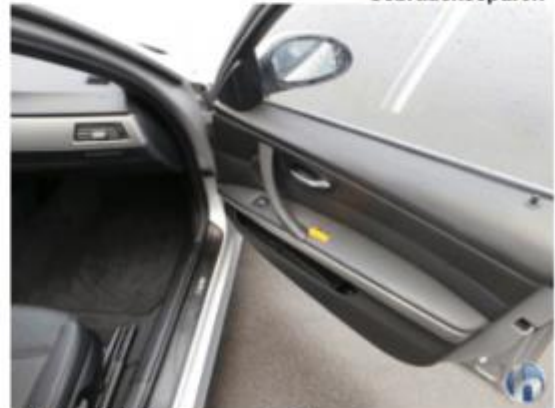
16. Türverkleidung Vorne - Rechts

**Gebrauchsspuren**

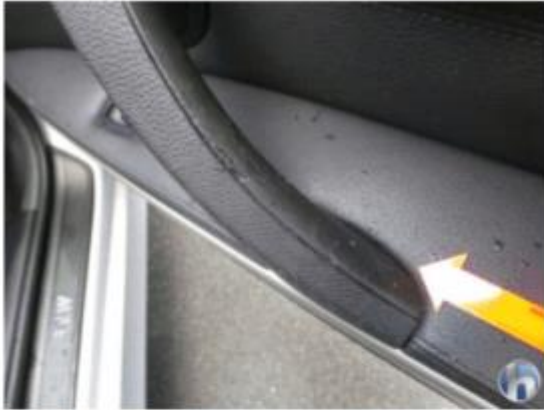
16. Türverkleidung Vorne - Rechts

**Gebrauchsspuren**

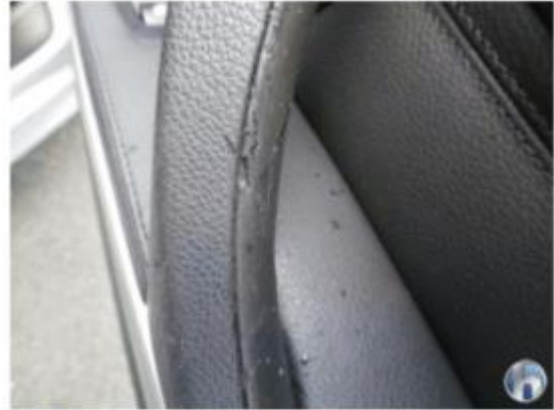
16. Türverkleidung Vorne - Rechts

**Gebrauchsspuren**

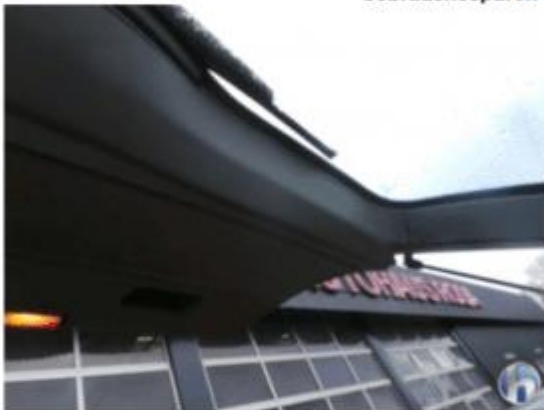
17. Heckklappenverkleidung

**Kratzer**

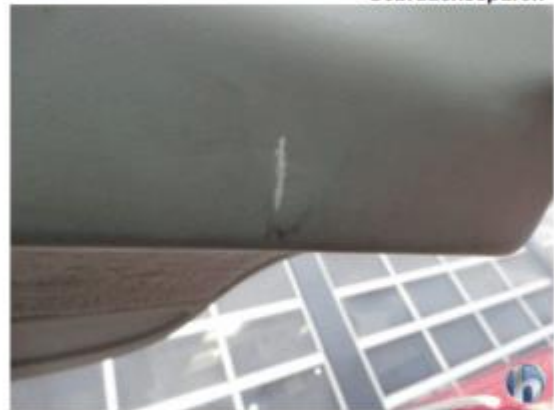
17. Heckklappenverkleidung

**Kratzer**

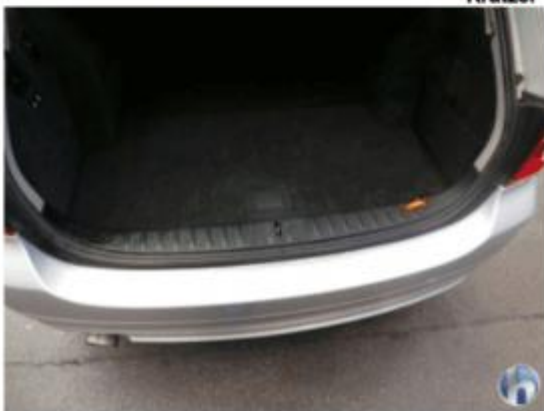
18. Kofferraumverkleidung

**Gebrauchsspuren**

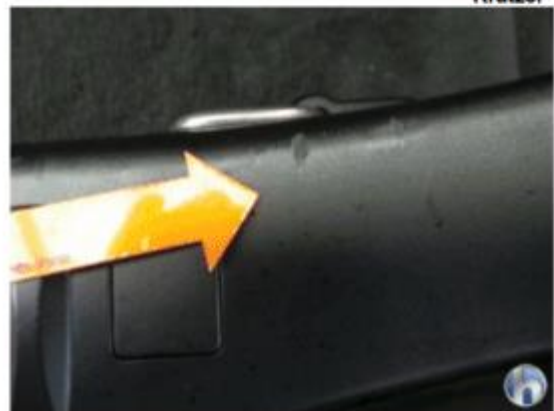
18. Kofferraumverkleidung

**Gebrauchsspuren**
